VEREJNÁ VYHLÁŠKA OZNÁMENIE

o podkladoch pre rozhodnutie a umožnení vyjadrenia sa k nim

Dňa 16.03.2023 bola na Krajský pamiatkový úrad Žilina (ďalej len „správny orgán“) doručená žiadosť Ing. Miroslava Huliaka, J. Fándlyho 750/13, 971 01 Prievidza vo veci vydania rozhodnutia o zámere úpravy nehnuteľnosti v pamiatkovom území v zmysle § 32 ods. 5 zákona č. 49/2002 Z. z. o ochrane pamiatkového fondu v znení neskorších predpisov (ďalej len „pamiatkový zákon“). Zámer sa týka stavby oplotenia na pozemku okolo domu č. 67 -parc.č. KN-C 342/2 a 342/5 k.ú. Čičmany a parc. č. KN -E 341 k.ú. Čičmany podľa doloženej grafickej dokumentácie.

Zásady pamiatkovej starostlivosti o pamiatkovú rezerváciu
ľudovej architektúry

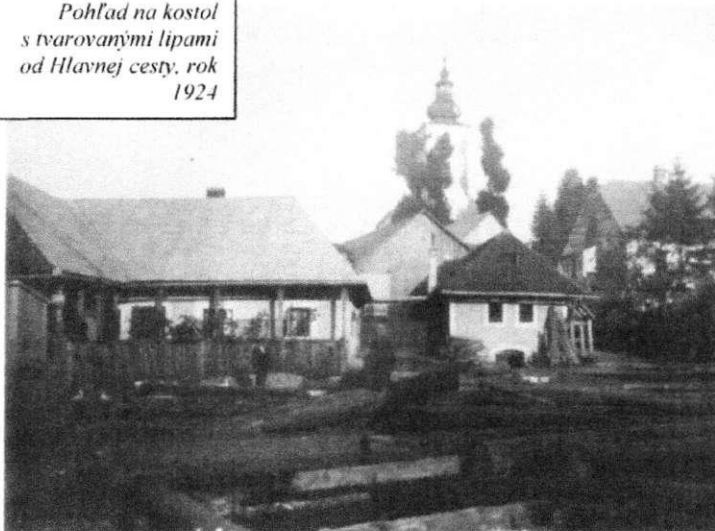
Pohľad na kostol
s tvarovanými lipami
od Hlavnej cesty, rok
1924

330 rokov. Ich koruny boli redukované zdravotným rezom. Tieto stromy dokumentovali previazanosť sakrálnej architektúry a stromov, najmä v období baroka. V roku 2008 bola jedna z dvojice líp (lipa rastúca pri severozápadnom nároží kostola) vyrezaná ako dôsledok poškodenia bleskom. V prípade druhej lípy je tiež uvažované s výrezom. Obe budú nahradené novou výsadbou. Zeleň cintorína je tvorená obvodovou výsadbou líp, negatívnym prvkom sú tuje západné (*Thuja occidentalis* 'Malonyana'), rastúce ako solitéry vo vnútri cintorína.

Zeleň v chránenom území tvoria predovšetkým záhrady, sprievodná zeleň neregulovanej časti potoka, zeleň cintorína a solitérne dreviny pri sakrálnych objektoch. V záhradách rastú na plochách trávniká prevažne ovocné dreviny, prevládajú jablone (*Malus sp.*). V častiach záhrad priliehajúcich k kuličnému priestoru nájdeme výsadby trvaliek a listnatých krov (orgován obyčajný, *Syringa vulgaris*). Negatívnym javom v chránenom území sú farebne a tvarovo odlišné formy introdukovaných, nepôvodných drevín narušajúce krajinný obraz prírodného prostredia a nerešpektujúce historické súvislosti v chránenom území. Pri potoku v severnej časti sa nachádzala jednostranná aleja topol'a kanadského (*Populus x canadensis*), vyrezaná v roku 2008. V chránenom území sa nachádzajú v sprievodných výsadbách potoka viaceré nevhodné druhy introdukovaných drevín (borievka čínska, *Juniperus chinensis 'Tripartit'*). Rastú tu tiež prirodzené brehovú porasty. K významnej historickej zelene v chránenom území patrili dve lipy veľkolisté (*Tilia platyphyllos*) rastúce pri kostole, ktorých vek je odhadovaný na

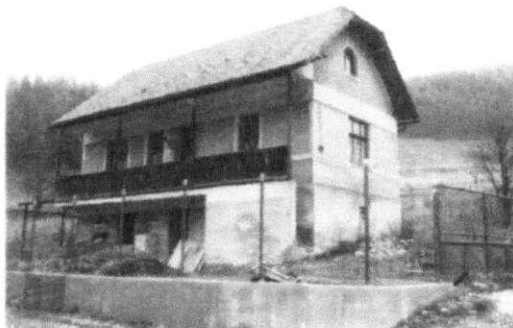
44. Murovaný dom č. 67

- Parc. č. KN 342/2 (Huliakova – Peťkova ulica)
- Objekt dotvárajúci prostredie
- Stavebno-technický stav: dobrý

Na základe vročenia na štíte bol dom postavený v roku 1933. Je jednou z mála pôvodných hodnotných murovaných stavieb v obci. Jeho architektonické stvárnenie a hmota vychádzajú z typológie miestnych zrubových domov postavených na vysokej podmurovke. Je potrebné zachovať tektoniku a pôvodnú omietku (kombinácia štruktúrovanej a hladkej omietky), pôvodné okenné a dverné výplne. Ako novú strešnú krytinu použiť tvrdú škridlu prírodnej červenej farby pálenej hliny (ploché tvarovky s polkruhovým, segmentovým alebo pravouhlým ukončením s drážkovaním rôznej šírky). Oplotenie riešiť ako drevené latkové.

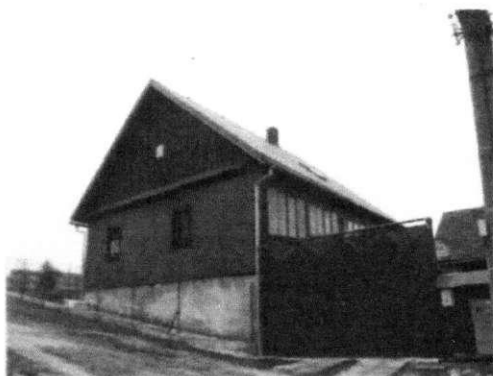
45. Murovaný(?) dom č. 68

- Parc. č. KN 341/11 (Huliakova – Peťkova ulica)
- Rušivý objekt
- Stavebno-technický stav: dobrý

Pôvodne murovaný dom na vysokej podmurovke s drevenou pavlačou v jeho dvorovej časti bol nevhodne upravený v 2. polovici 20. storočia. (Pravdepodobne ide o obdobu domu č. 67.) Vonkajšie obloženie tatranským profilom malo docieľiť vzhľad drevenice. Podľa tvaru okenných otvorov sa dá usudzovať, že neboli výrazne zmenené. Pri obnove je potrebné odstrániť nevhodný drevený obklad (možnosť existencie pôvodnej tektoniky?), priznať pavlač a plechovú krytinu nahradiť tvrdou škridlovou. Rušivo pôsobiacu plechovú bránu a drôtené oplotenie je potrebné nahradiť dreveným latkovým oplotením.

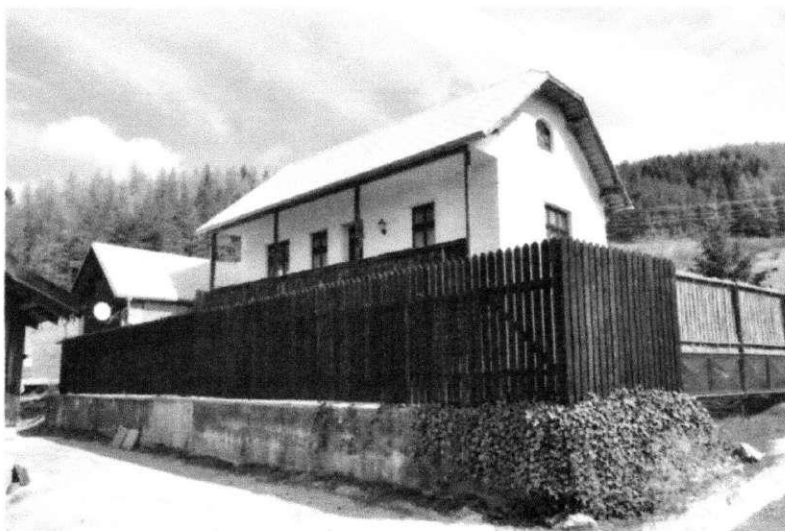
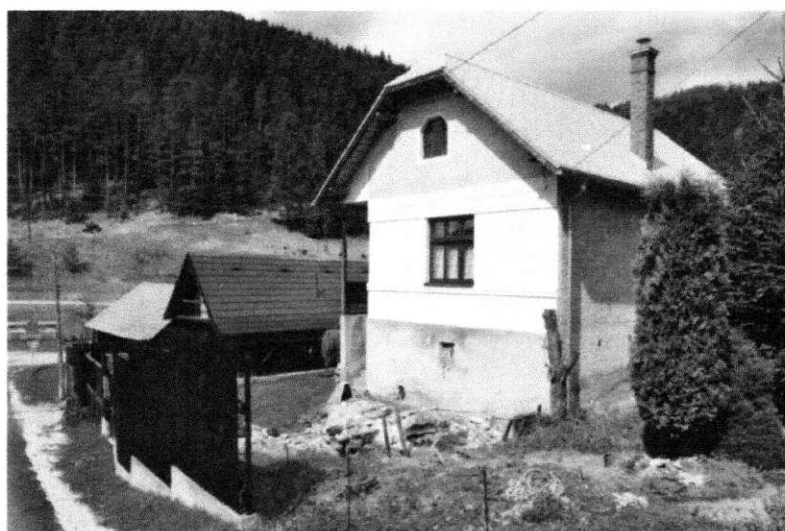
Stav Objektu z roku 2016
